VOIRIE

Mieux comprendre la chaussée à voie centrale banalisée

Par Thomas Jouannot, chargé d'études en sécurité routière et pour le développement de l'usage du vélo, Cerema/DTeC TV

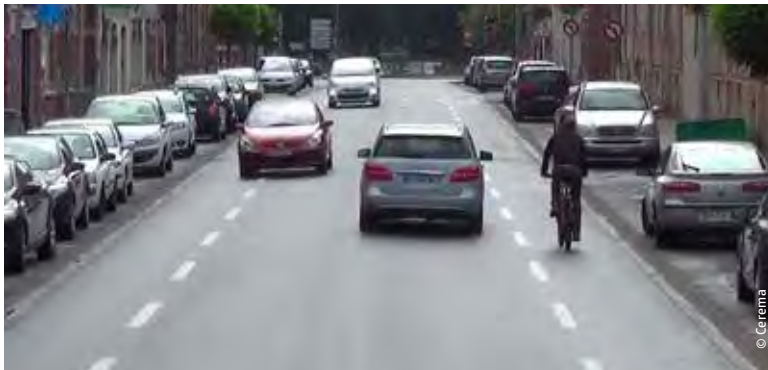
RD 113e4 - AVANT			RD 113e4 - APRÈS		
25	< 1 m	22 %	57	< 1 m	46 %
35	≥ 1 m et < 1,20 m	31 %	37	≥ 1 m et < 1,20 m	30 %
39	≥ 1,20 m et < 1,50	34 %	26	≥ 1,20 m et < 1,50	21 %
10	≥ 1,50 m et < 1,80 m	9 %	4	≥ 1,50 m et < 1,80 m	3 %
5	> 1,80 m	4 %	0	> 1,80 m	0 %
Σ = 114 Moyenne : 113,50 cm			Σ = 124 Moyenne : 99,40 cm

Dans l'Hérault, les distances latérales de dépassement diminuent après mise en œuvre de la CVCB. Source : Cerema.

geur de la ligne de rive. Alors que dans l'Hérault, la mise en place de la CVCB s'est accompagnée d'une réduction sensible de la largeur de dépassement produisant un effet contraire à celui désiré, la situation inverse est observée sur l'aménagement du Pays Voironnais où les dépassements sont réalisés très majoritairement de manière confortable pour les cyclistes, la principale raison attribuée étant la largeur d'accotement de 1,80 m.

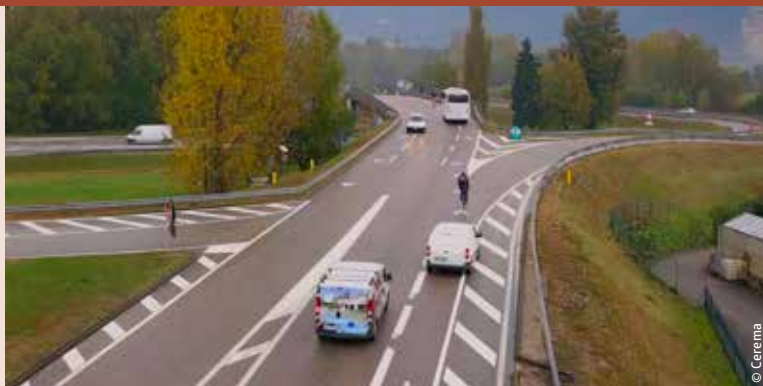
Pays voironnais : CVCB sur le pont du Pavé franchissant la RD 1085.

Afin de renforcer la sécurisation d'un itinéraire cyclable au sein de la zone d'activité de Centr'Alp, une chaussée à voie centrale banalisée a été mise en place en septembre 2016 sur le pont du Pavé. Cette réalisation s'est accompagnée d'un suivi et d'une évaluation par le conseil départemental et par le Cerema, intégrant l'observation des comportements, le retour des usagers, et la mesure des débits et des vitesses. Globalement, l'instauration de cette CVCB a permis d'améliorer le sentiment de sécurité des cyclistes, notamment des conditions de dépassement. Toutefois, pour pérenniser cet aménagement, quelques actions, dont certaines correctives, ont dû être menées. Suite aux retours des usagers sur notamment leur sentiment initial d'incompréhension de cette CVCB, un effort de communication a été entrepris en décembre 2016, avec le remplacement des panneaux de présignalisation par des panneaux intégrant un schéma de fonctionnement, et le marquage de figurines vélo en association des doubles chevrons.
